## ОПЫТ ОПРЕДЕЛЕНИЯ ТЕХНИЧЕСКОГО СОСТОЯНИЯ И ОЦЕНКА РЕСУРСА ТРАНСФОРМАТОРОВ ПО РЕЗУЛЬТАТАМ КОМПЛЕКСНОГО ДИАГНОСТИЧЕСКОГО ОБСЛЕДОВАНИЯ

## EXPERIENCE IN DETERMINING TECHNICAL CONDITION AND EVALUATING THE LIFETIME OF TRANSFORMERS BASED ON THE RESULTS OF A COMPREHENSIVE DIAGNOSTIC EXAMINATION

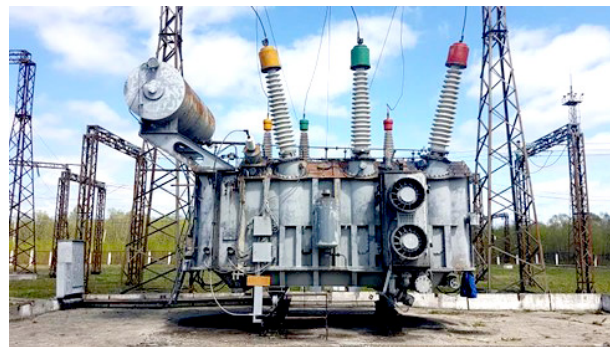
Рис. 1. Внешний вид автотрансформатора АТДЦТН-63000/220

**Объект I. Техническое состояние автотрансформатора по результатам КДО.** На рис. 1 дан внешний вид обследуемого автотрансформатора, тип АТДЦТН-63000/220.

Изготовлен в 1988 г. на Тольяттинском трансформаторном заводе. Уровни напряжений не превышают предельно допустимых. Нагрузка 50–75 % от номинальной. На данном трансформаторе определен дефектный узел (домкрат), который был устранен при ремонте.

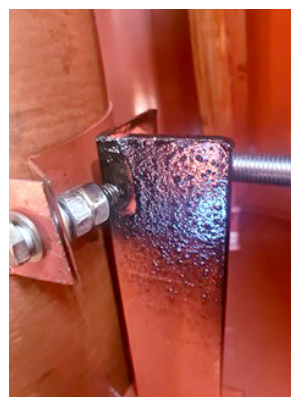
а) значительная вибрация приводит к ослаблению креплений из-за ослабления прессовки ярмовых балок. Вибрация сопровождается значительными искровыми явлениями, а также ЧР. Причиной значимых ЧР являются истирания изоляции прокладок между ярмом и балками или уменьшение расстояния между домкратом и ярмом;

б) еще одним слабым местом может быть зона нижнего ярма (максимальная мощность ЭРА и ВИБРО дефектов, а также результатов ХАРГ) из-за недостаточного расстояния от транспортировочных домкратов до магнитопровода. При этом возможен контакт или пробой на пакет или ярмовую балку, что является весьма распространенным дефектом. Дефектный узел представлен на рис. 3, вероятное место дефекта представлено на рис. 4.

**Вывод по результатам КДО для Объекта I.** В дефектном узле (зоны в т. 24 и т. 26) имеет место совпадение максимальных ЭРА и максимальных ВИБРО дефектов. Данные явления сопровождаются газовыделением. Установлен узел с дефектом —

Рис. 4. Вероятное место дефекта (т. 24, 25, 26)

домкрат магнитопровода. После ремонта и восстановления изоляции дефекты отсутствуют, ресурс восстановлен (по оценке КДО до ~90 %).

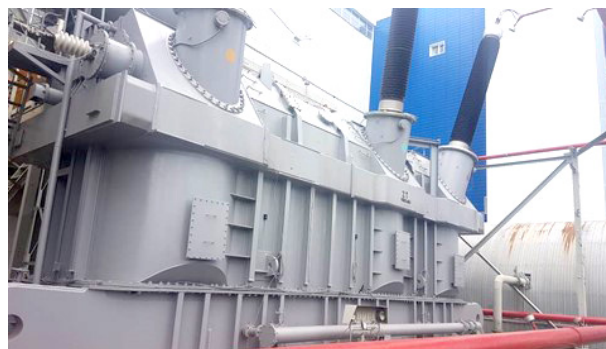
Рис. 5. Внешний вид трансформатора со стороны ВН

**Объект II. Техническое состояние магнитных шунтов мощного блочного трансформатора по данным КДО.** Внешний вид трансформатора дан на рис. 5, его характеристики приведены ниже.

Трансформатор типа ТНЦ-1000000/500 (зав. № 131331) изготовлен в 1987 г. на Запорожском трансформаторном заводе.
